## بارسازی تغییرات پیچان رودهای کارون با استفاده از تصاویر چند زمانه Landsat و IRS

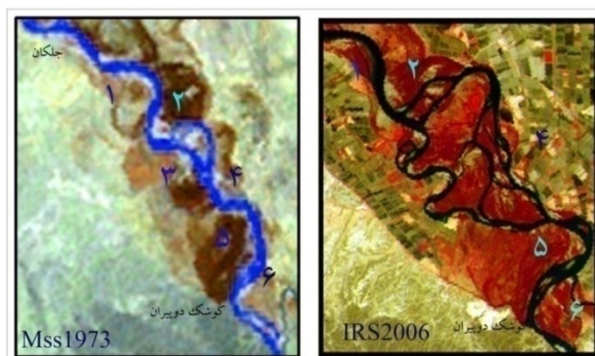
شکل ۹) تغییر پیچان رودهای بخش اول
