فصلنامه تحقیقات جغرافیایی، سال ۲۶، شماره چهارم، زمستان ۱۳۹۰، شماره پیاپی ۱۰۳

D.Mokhtari
F. Karami
M. B. Khatibi

شناسایی اشکال مورفوژنتیک فعال در گردنه پیام با هدف برنامه ریزی ژئوتوریسم

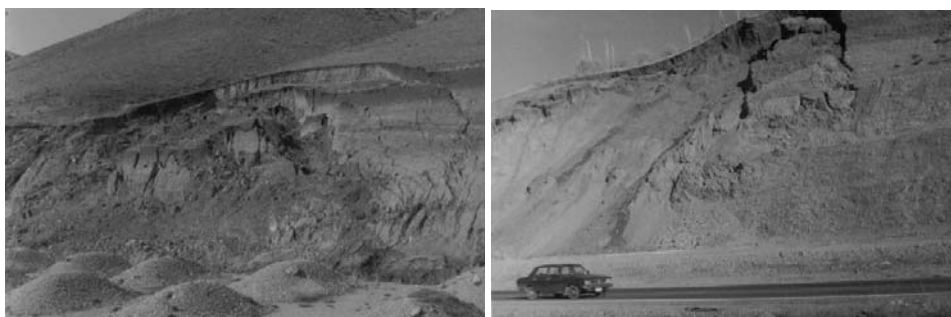
شکل ۲: ناپایداری دامنه بر اثر خاکبرداری از پایکوه به منظور جاده سازی، راست: سه راهی

شوردرق چپ: ۵۰۰ متری پلیس راه مرند- تبریز به طرف تبریز

پیچیدگی های زمین شناسی موجود در مسیر، موجبات شکل گیری اشکال مختلف توپوگرافی و فعالیت انواع فرایندهای فرسایشی را فراهم آورده است. علاوه بر این، احداث آزادراه نیز تغییراتی را در پایداری دامنه ها ایجاد نموده است و عجیب نیست که در هنگام عبور از جاده، وقوع ناپایداری هایی در دو طرف جاده، بویژه در منطقه سیوان مشاهده می شود (شکل ۲ و ۳). حال اگر اثر فرسایشی رودخانه و زیرکنی جاده، ریزش واریزه ها در دامنه های سنگی، حرکات توده ای مثل لغزش و خزش و فرسایش خندقی و شستشوی سطحی نهشته های کواترنری نیز به موارد فوق افزوده شود، اهمیت توجه به خطرهای ناشی از این عوامل بیش از پیش روشن می شود.

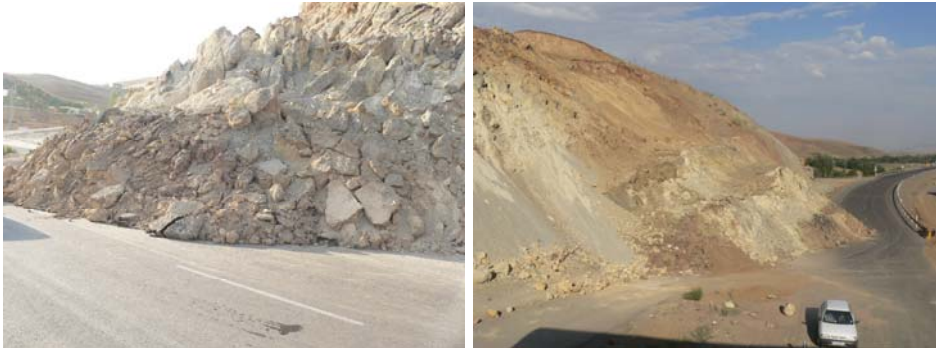
شکل ۳: وقوع زمین لغزش در سه راهی پیام در شهر یور ماه و انسداد جاده
